地質災害調查報告

第一號

台灣山崩災害專輯(一)

經濟部中央地質調查所

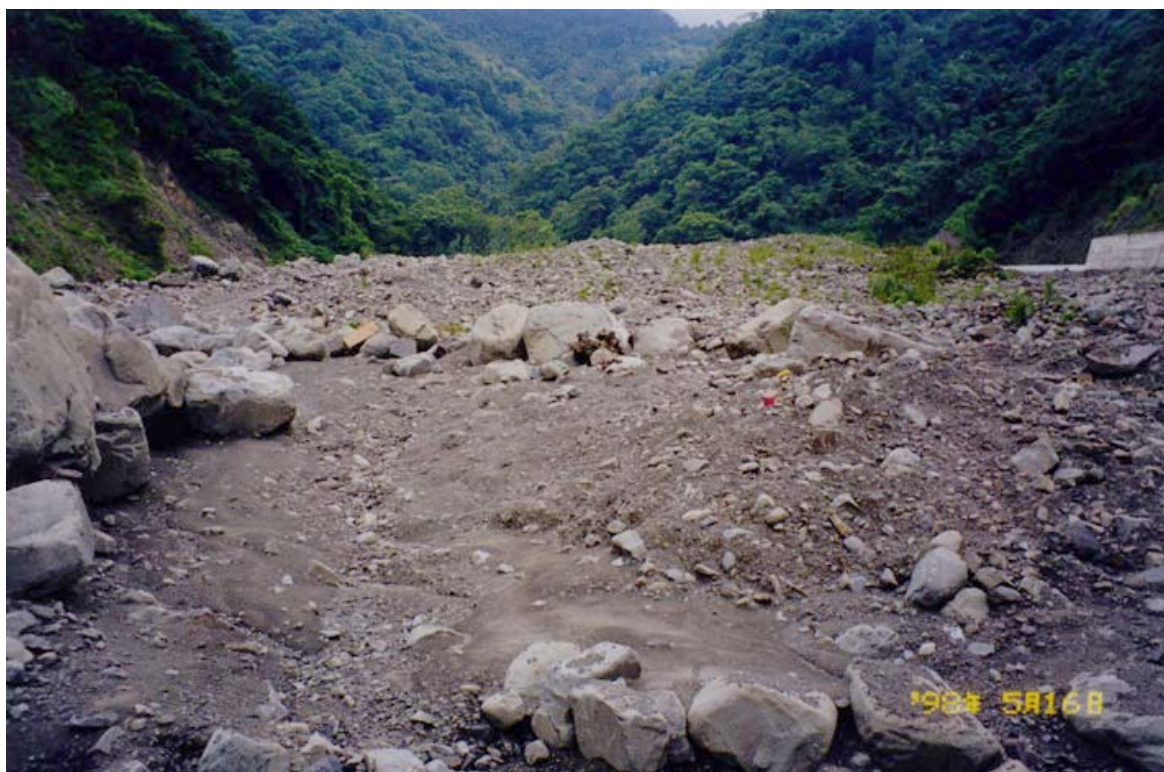
一號攔砂壩以上之河床亦堆積細顆粒砂土，但在照片上半部以上之河床，則雜草叢生，並無砂土堆積與流水現象。

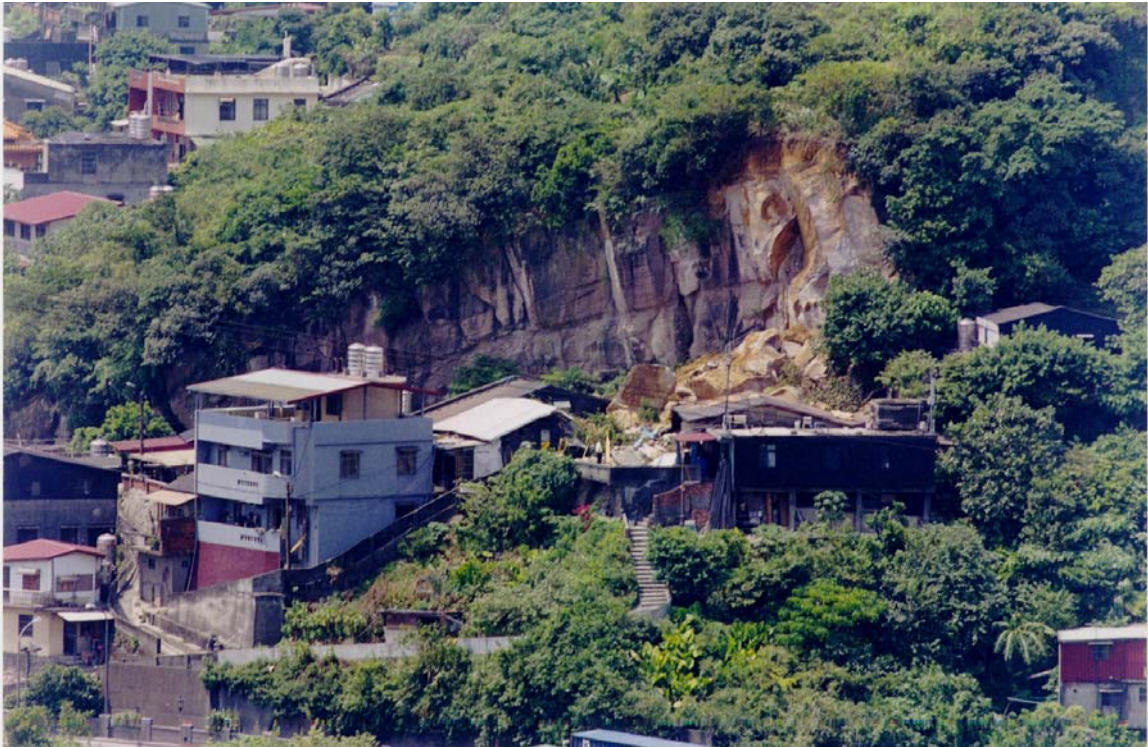
基隆市中山二路落石災害現場，巨大石塊自山壁崩落而下，壓毀三棟民宅，導致居民一死一傷的慘劇。

進行任何人工穩定，而一般民眾也對此種具有潛在災害的地區常無所警覺。一般來說，縱使開挖良好之岩壁，會暫時穩定一段時期；但隨著時間的增加，原有潛在的節理或裂縫，由於坡面應力逐漸累積而擴大破壞，短者數月或數年，如發生在林肯大郡的落石山壁；長者達數十年，如本案例，但發生時間目前仍無法有效預測。因此對於所有的開挖或陡峭岩壁，如有危及生命財產者，均應採取適當防範措施。目前本區仍有民宅暴露於危岩的下方，宜請地方政府僅速辦理遷移或進行危岩清除與穩固措施，以避免類似災害的再度發生。

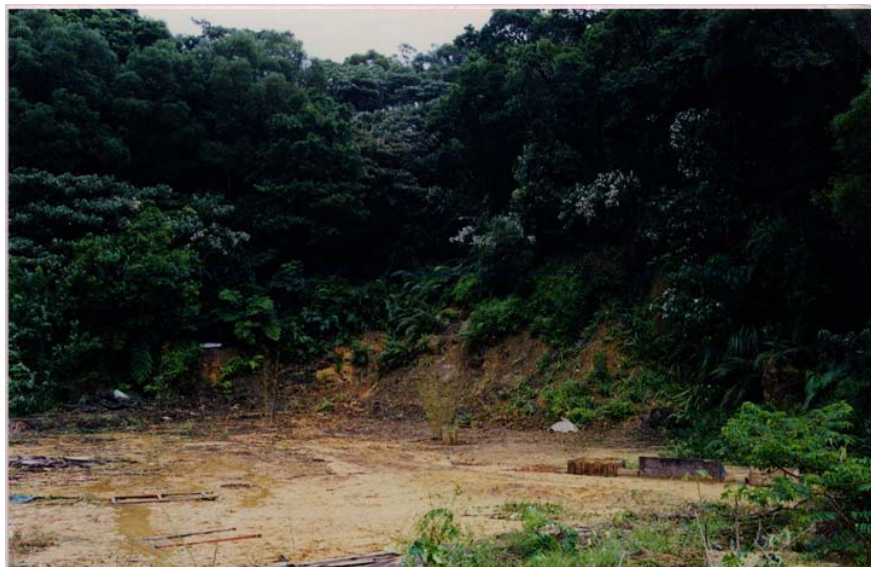
集合場旁之凹谷狀況。

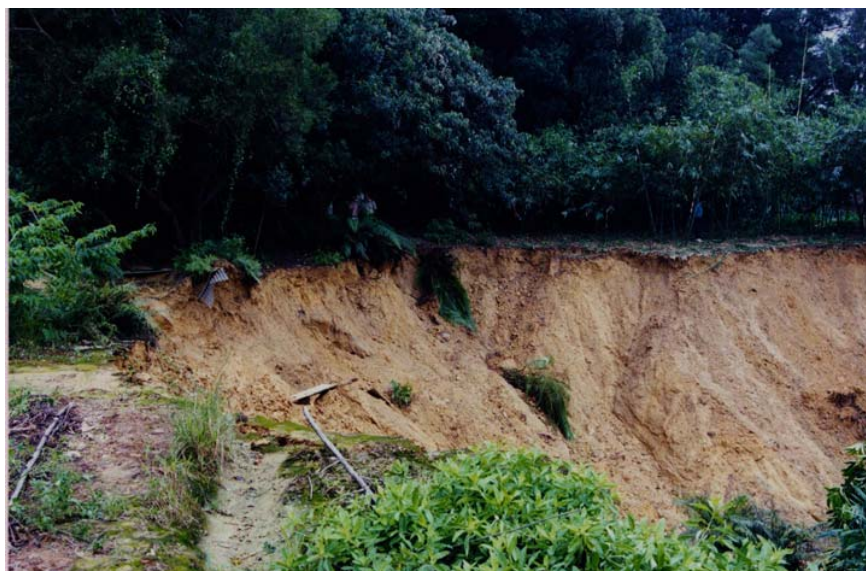
塌地上緣（崩崖）為土層崩移（slump）現象，滑移之土層含飽和水，致滑動後形成土石流，快速向下流動並侵蝕地表，形成寬約 5 ~ 10 公尺之流道，土石於坡腳處堆積埋沒民宅。

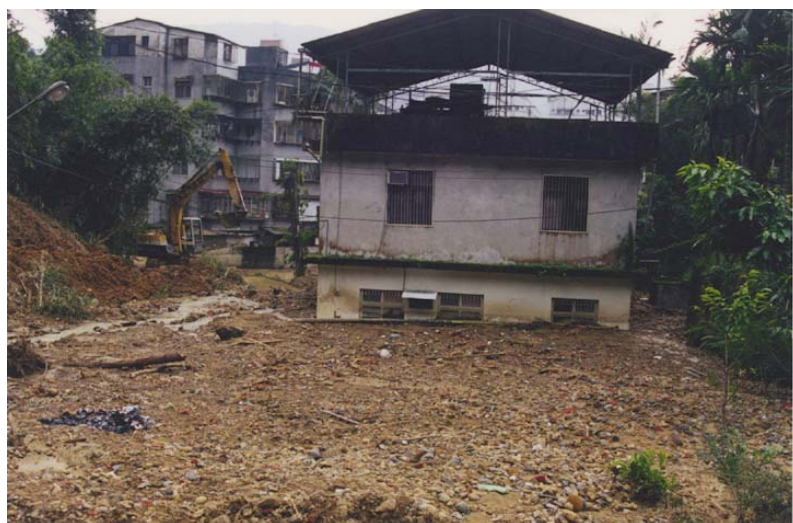
265巷34號位於山溝下游出口之溪谷中，土石流沖瀉而下時，首當其衝，遭土石流淹沒高度幾達2公尺深（分佈圖 p-3）。

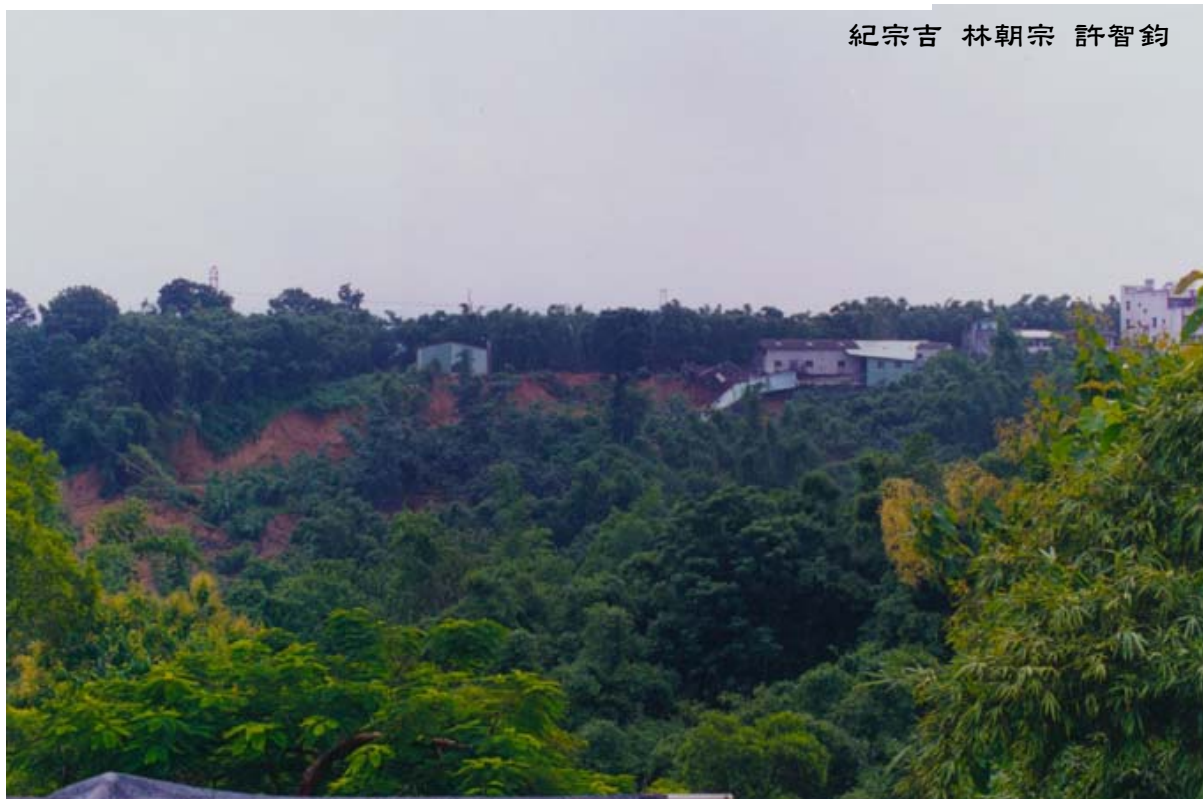
龍崎兵仔舍山崩現場全景。照片中右側房舍於八月八日山崩時部份塌陷損毀，左側農舍亦於八月十三日第二次山崩時已完全滑落谷中。

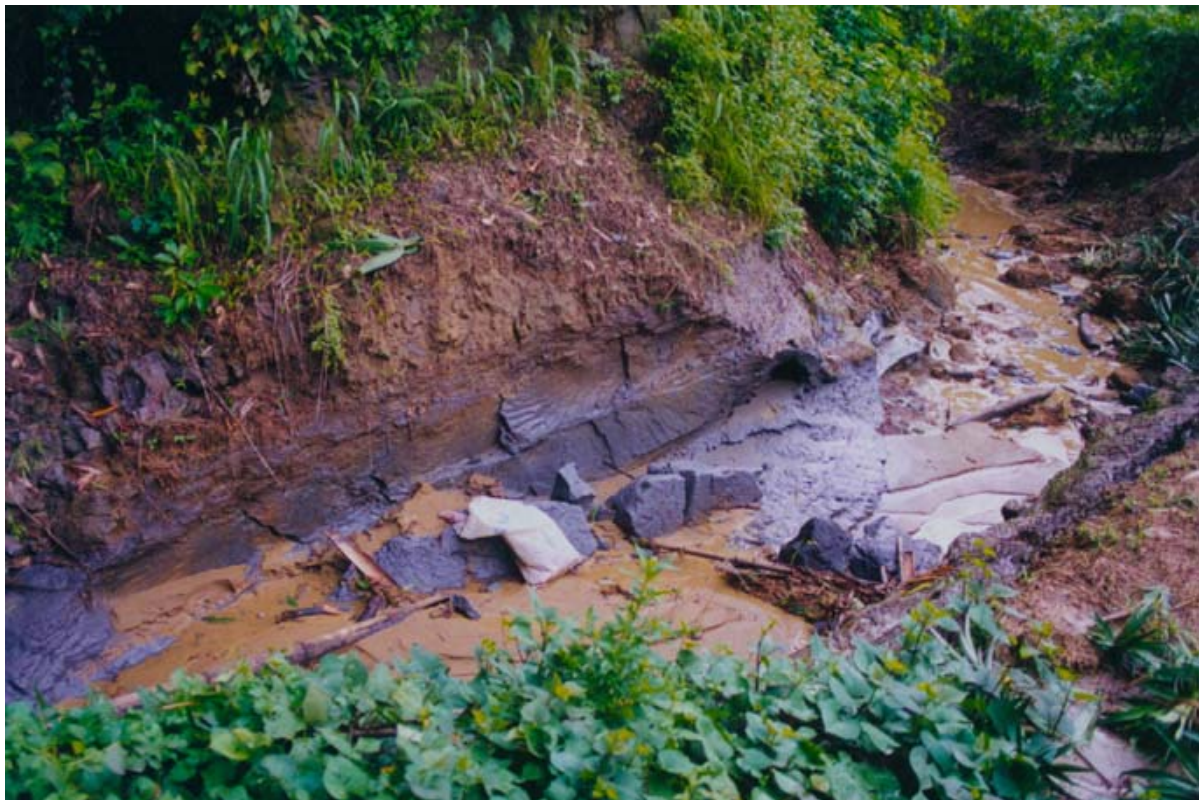
山溝中所出露之厚層砂岩與下層泥岩，泥岩之頂面即構成本區之滑動面。

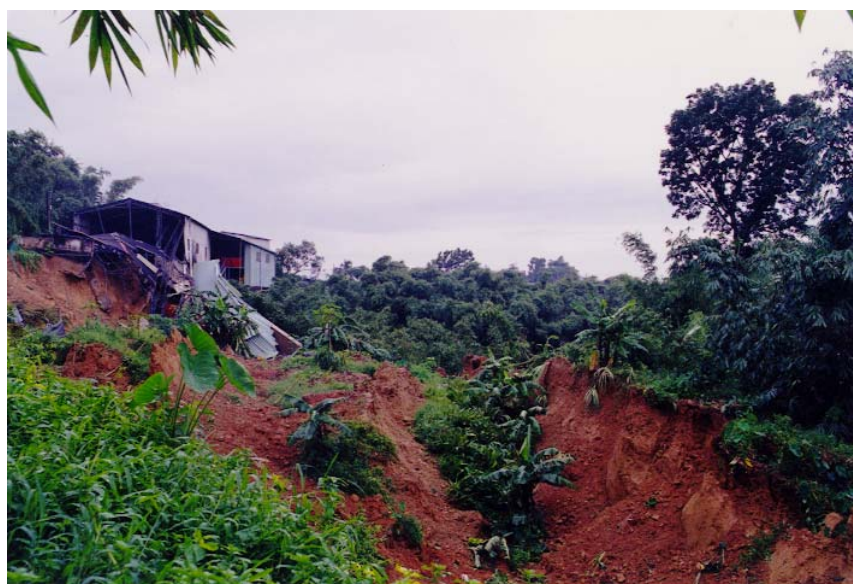
平面型滑動後造成一低陷帶，其東側（左側）陡崖發生連續多階式旋轉崩塌，西側（右側）為岩屑墜落。

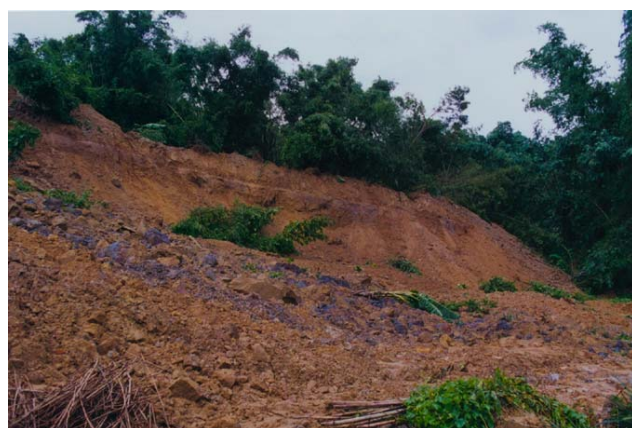
本次崩塌與早期舊崩塌的特徵類似，皆是以最下層的泥岩層為滑動面進行滑移。

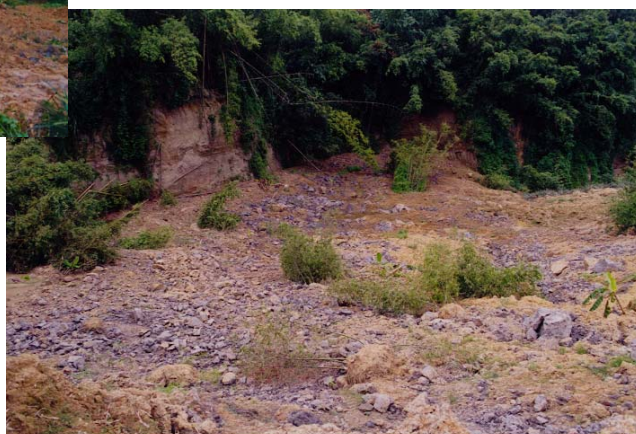
舊崩崖上再度崩塌的砂岩與泥岩塊，因含水量高而向下流動，堆積於山溝中。

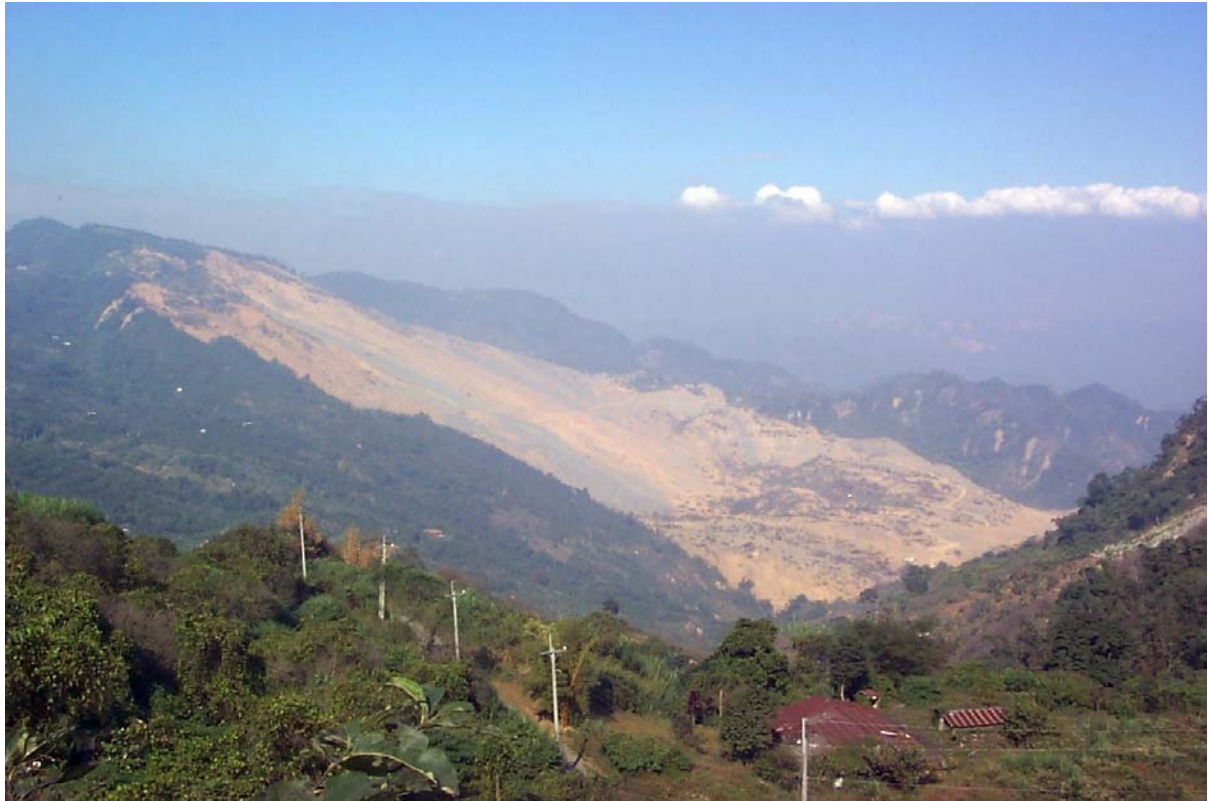
九份二山大崩山全景。崩滑區的左上方尚有部份岩體已脫開，仍屬不穩定狀態。（由南往北遠眺）。

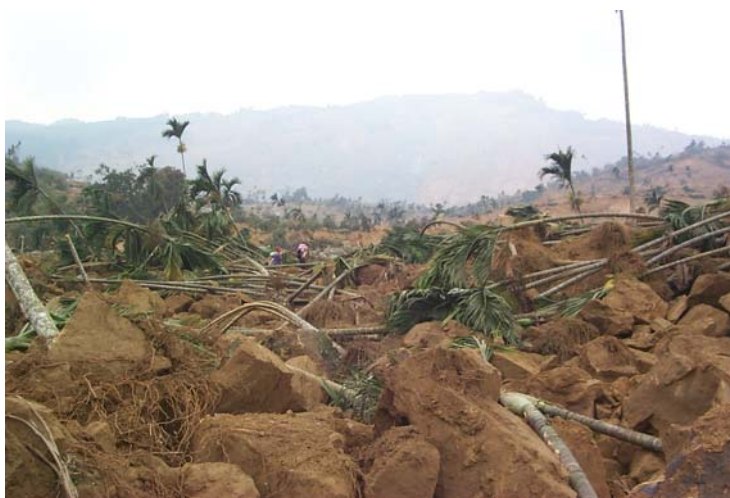
崩積頂面上崩落土石與草木混雜，崩塌岩體約有三千萬立方公尺，崩積深度達150公尺以上。

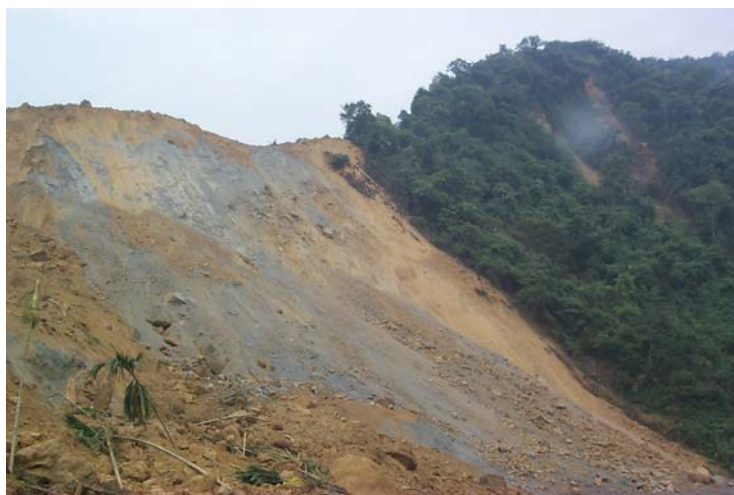
石門峽谷北岸壩體，土石崩積處原為澀子溪峽谷，921地震引發大規模山崩，此處共堆高175公尺。右側為石門層頂部的厚層砂岩。

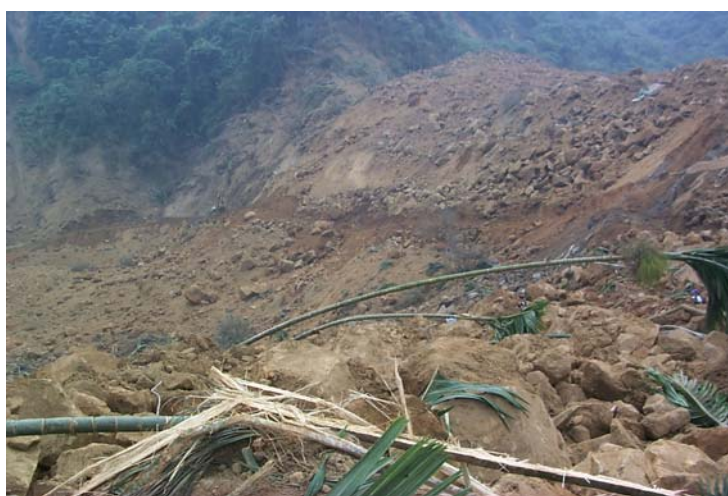
由高傾角的石門層厚層砂岩所形成的峽谷地形，大量土石受阻而成土石壩，上方壩頂兩側之原地面上草木呈現襲傾倒現象。

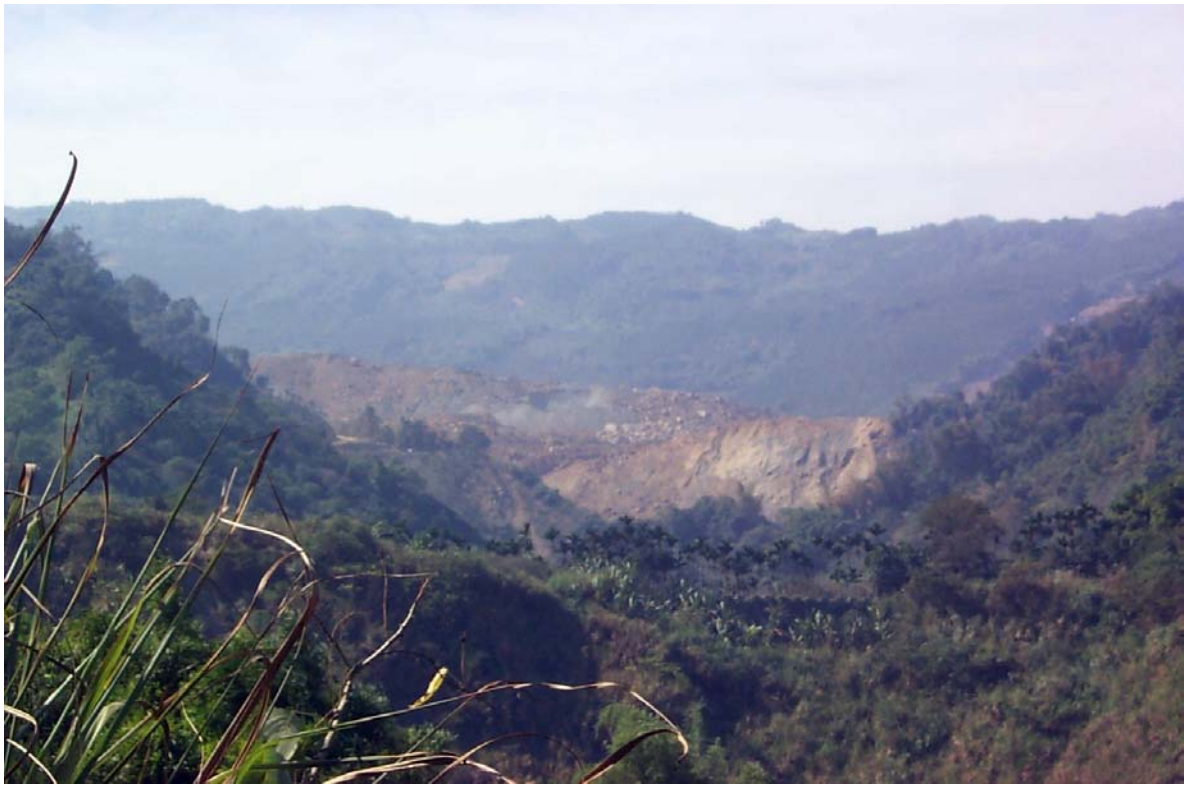
大山崩造成之土堤，填塞整個河谷（由澀仔坑溪下游往上看到的崩積景象）。

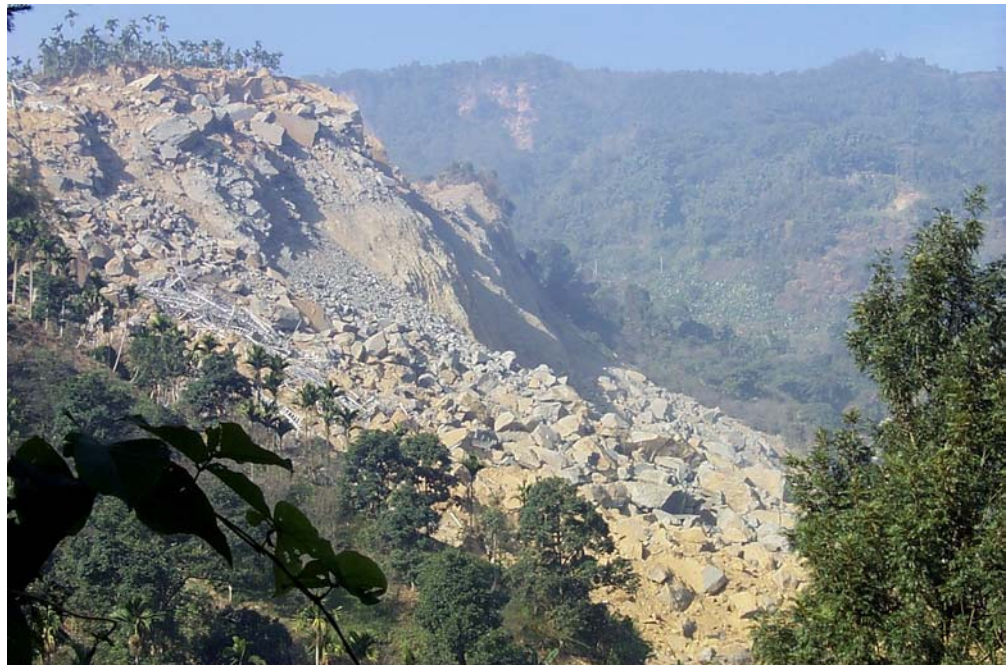
岩體翻落至上圖大平角後方（北側）之山溝，岩壁上露出向西緩傾斜的樟湖坑頁岩，崩落物質亦多為該層的厚層頁岩夾薄砂層岩塊。
